# = 熊本地震被害調査報告 =

- ・調査期間 平成 28 年 5 月 5 日（木）～ 8 日（日）
- ・調査団  
齊藤大樹（教授、安全安心地域共創リサーチセンター長）  
勝野幸司（准教授、人事交流事業により熊本高等専門学校から赴任）  
林 和宏（助教、安全安心地域共創リサーチセンター）  
垣野義典（准教授、東京理科大学、豊橋技術科学大学）  
近藤恵美（助教、有明工業高等専門学校）
- ・調査経路  
① 1 日目（5 月 5 日）  
空港～大津町役場～南阿蘇村～大津町～西原村～益城町  
② 2 日目（5 月 6 日）  
合志市～熊本市～益城町～宇土市～御船町  
③ 3 日目（5 月 7 日）  
熊本市

本報告は、国立大学法人豊橋技術科学大学として、  
熊本地震の被害調査を実施し、その成果をまとめたものです。

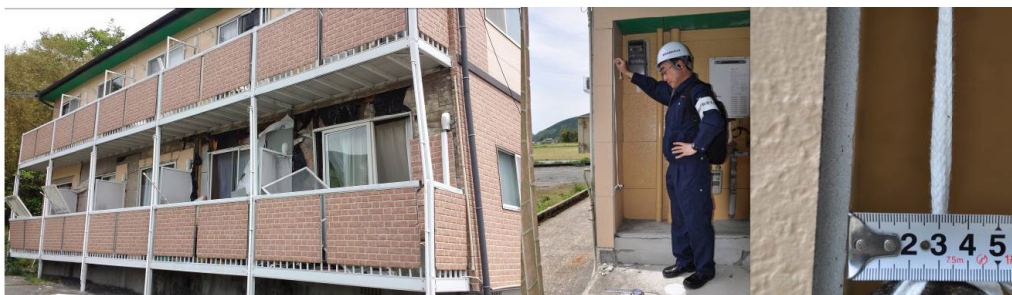
## ◆ M 村 アパートⅠ

木造、2階建て

応急危険度判定：危険、1階は長辺方向に残留変形角 1/33

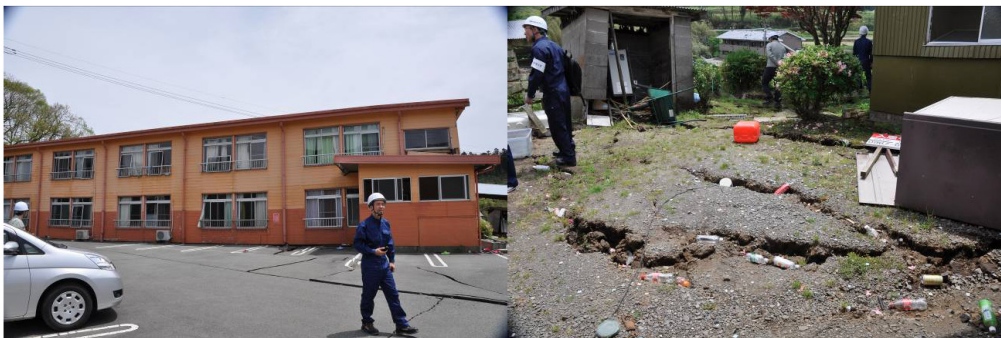
## ◆ M 村 アパートⅡ

木造、2階建て

応急危険度判定：危険（建物の傾斜があり、倒壊の危険有り）、建物裏の地盤に多数の亀裂発生

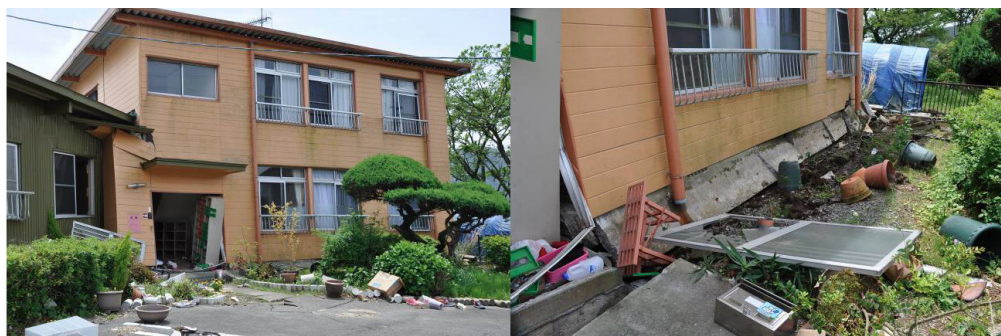
## ◆ M 村 アパートⅢ

木造、2階建て

応急危険度判定：危険（建物の傾斜があり、倒壊の危険有り）、建物周辺地盤に亀裂有り

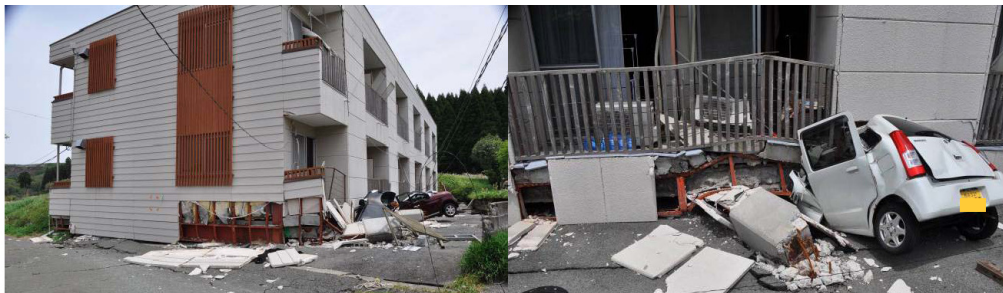
◆ M 村 アパートⅣ

鉄骨造、3階建て

応急危険度判定：危険、1階（ピロティー形式の駐車場）層崩壊

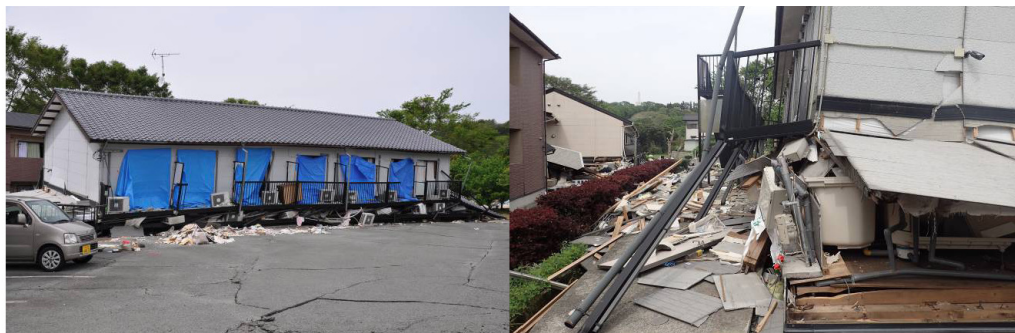
◆ M 村 アパートⅤ

木造、2階建て（外階段・2階廊下・ベランダは、軽量鉄骨）

応急危険度判定：危険、1階層崩壊、建物周辺に地盤破壊有り

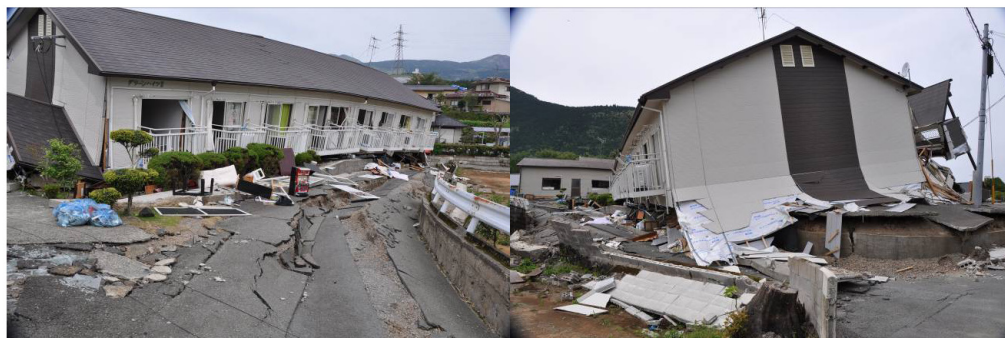
◆ M 村 アパートⅥ

木造、2階建て（外階段・2階廊下・ベランダは、軽量鉄骨）

応急危険度判定：危険、建物裏側の地盤が破壊、建物は地盤変形に追従できず1階層崩壊

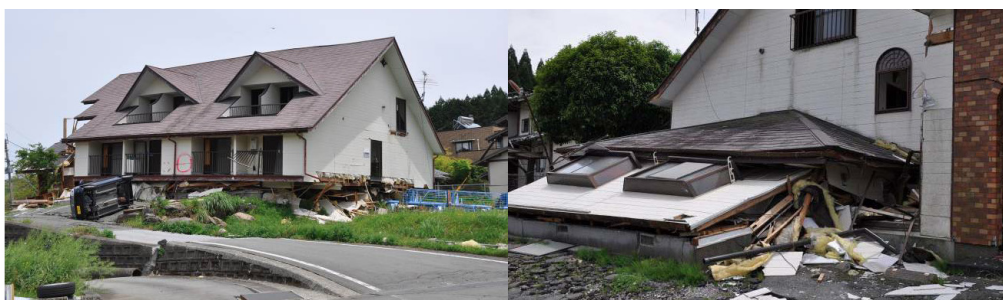
◆ M 村 木造家屋

木造、3階建て

応急危険度判定：危険、1階層崩壊

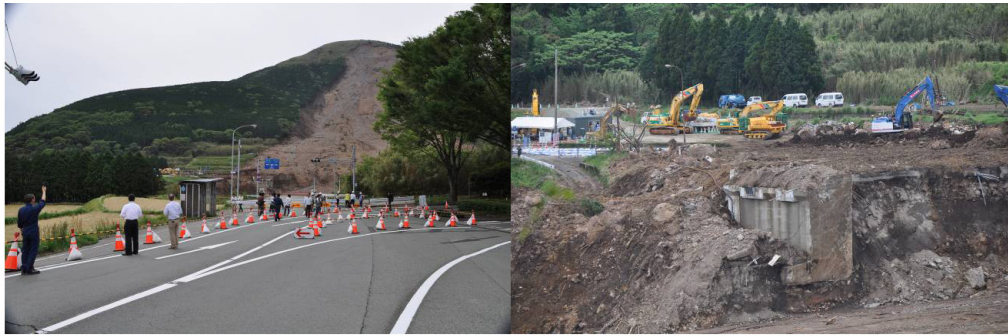
◆ M 村橋

大規模土砂崩れにより崩落した橋跡

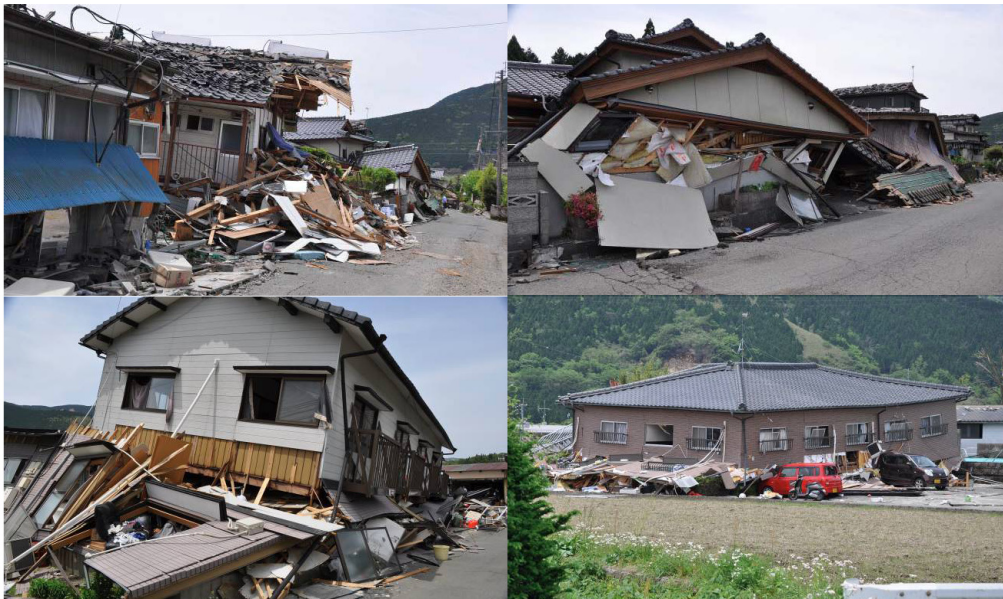
◆ M 村 住宅街

木造、平屋・2階建て

応急危険度判定：危険、いずれも1階層崩壊しており、建物の支持地盤に亀裂や変形が見られた

多くの木造住宅が倒壊し、いたるところに地盤のひび割れ、変状が見られた。倒壊の要因は、建物の揺れの強さに加えて、地盤の変状による基礎部の損傷が関係していると思われる。被災地域の地盤は、軟らかい火山灰の堆積層からなり、さらに宅地造成地であることが、被害を拡大した要因である可能性が高い。

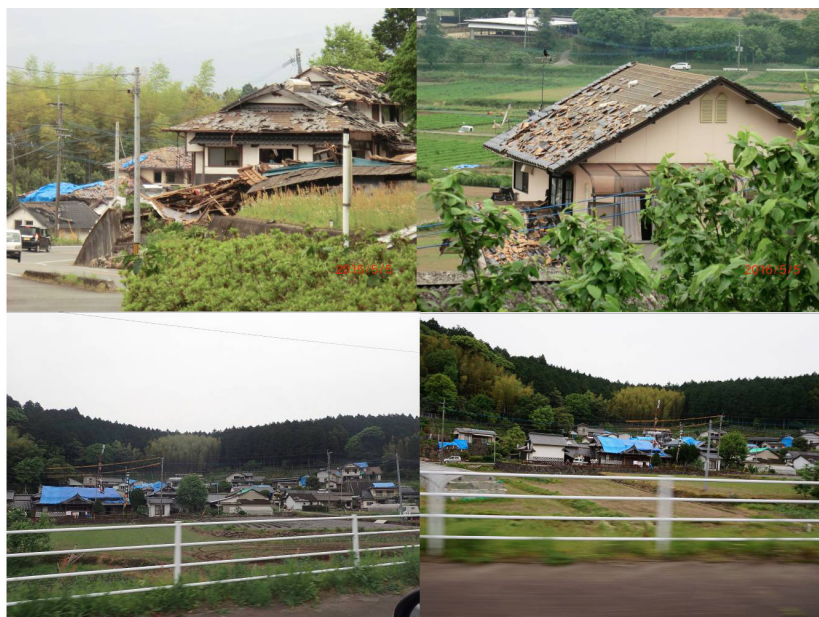
◆ N 村 住宅街

木造、平屋・2階建て

主要な被害は建物屋根部に集中（瓦の落下等）、崩壊しないまでも残留傾斜のある住宅が多数

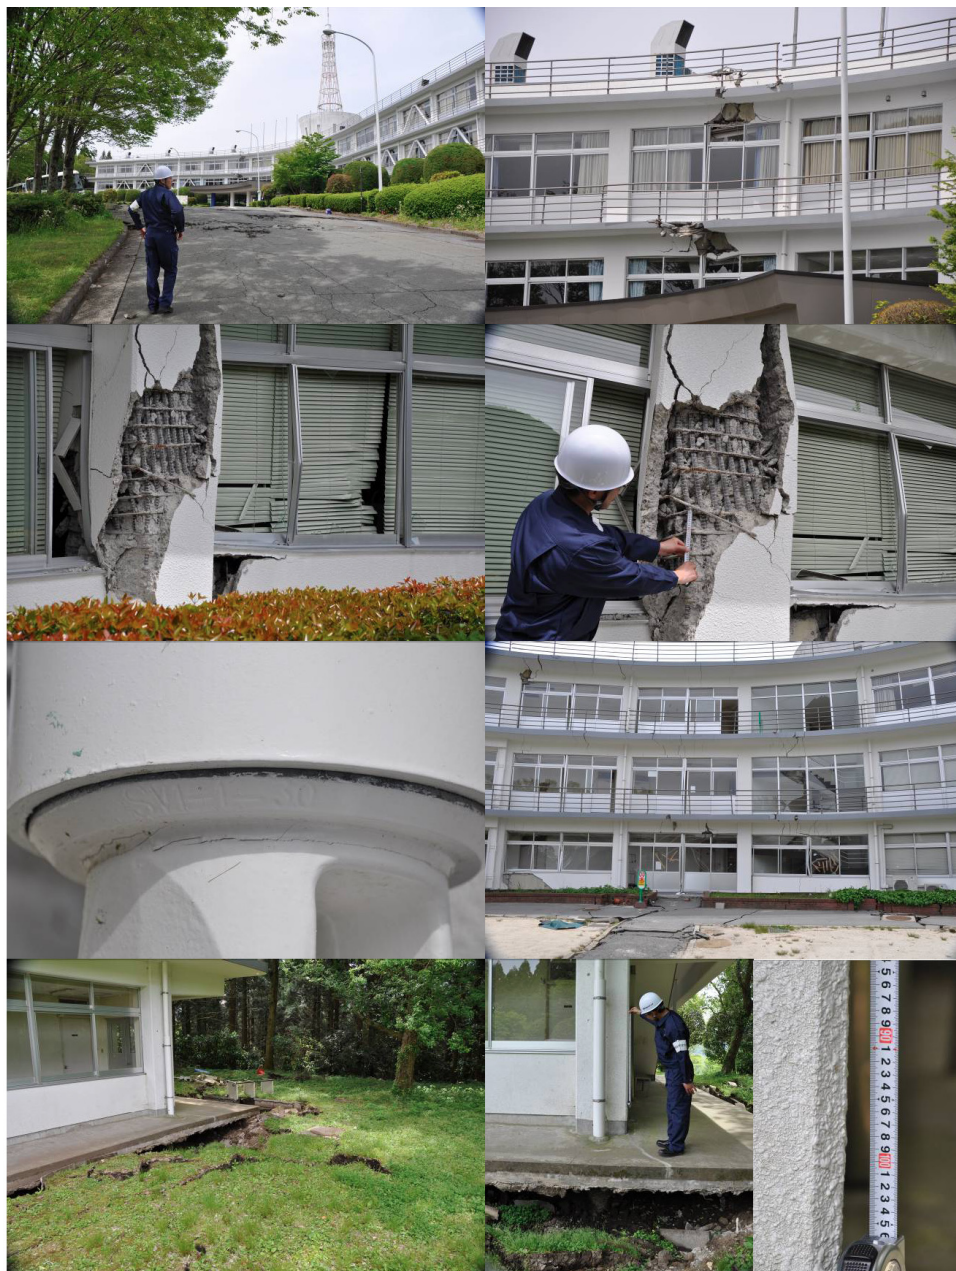
◆T大学

鉄筋コンクリート造、3階建て、1972年竣工、制振ダンパーによる補強有り  
応急危険度判定：危険（コア部分の梁断面破壊のため）、コア部分の柱の一部にせん断破壊が発生  
周辺地盤の亀裂が建物コア部分に向かって延びており、建物の損傷箇所もこれに一致している  
ダンパーには変形の痕跡有り、周辺地盤にも一部破壊が観られ建物の残留傾斜角は約 1/75

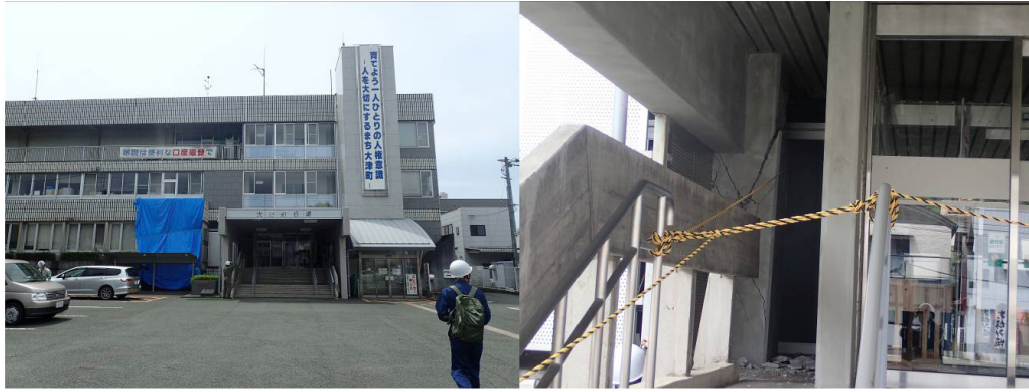
## ◆ O 町役場

鉄筋コンクリート造、3階建て、1969年竣工

玄関の柱がせん断破壊、役場機能は隣のビルに移転、建物全体としては小破と思われる。

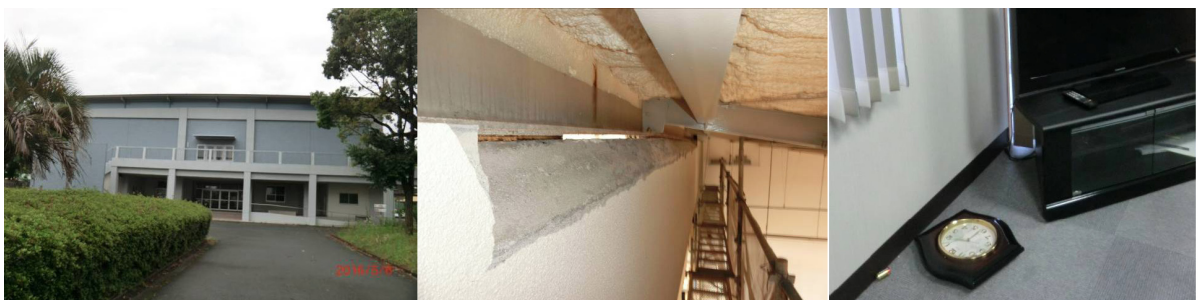
◆ K 高専

躯体：鉄筋コンクリート造、屋根：鉄骨造、1974年竣工、2010年改修

RC造躯体の梁と、鉄骨造の天井梁の接合のため、隙間に充填したコンクリートが剥離・落下した。

現在、立入禁止中、(損傷部写真はK高専管理課提供)

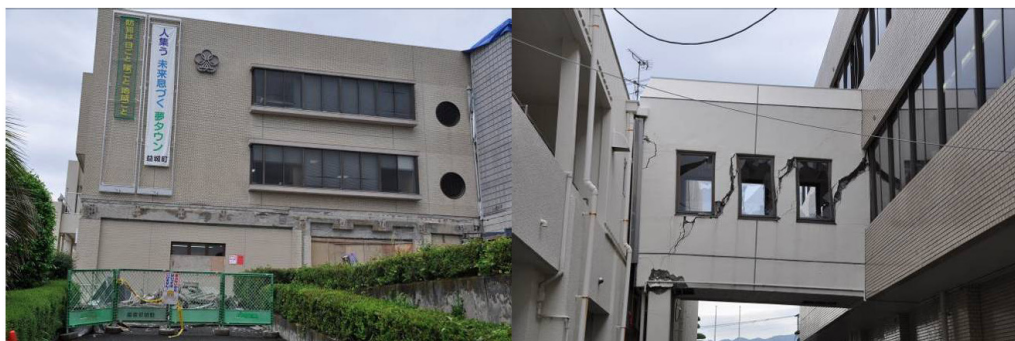
◆ M 町役場

鉄筋コンクリート造、3階建て

応急危険度判定：危険（ただし、損傷が顕著なEV棟と渡り廊下を撤去すれば、要注意に変更可）

建物構造躯体には顕著な損傷なし、渡り廊下は壁部にせん断破壊が発生

調査時にはEV棟頂部および玄関周辺の損傷部は撤去済み、庁舎は災害対策本部として利用

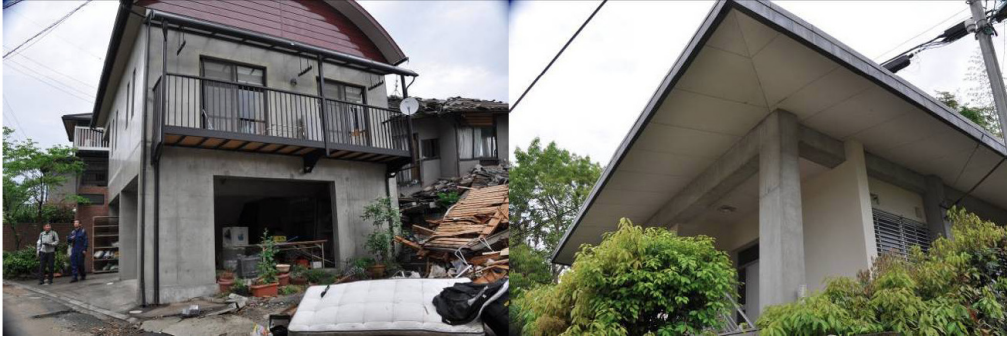
## ◆ M 町 住宅街Ⅱ

鉄筋コンクリート造、2 階建て  
コンクリートのクラックも見られず、損傷は極めて軽微と思われる。  
周辺の木造住宅が甚大な被害を受けており、かなり対照的。

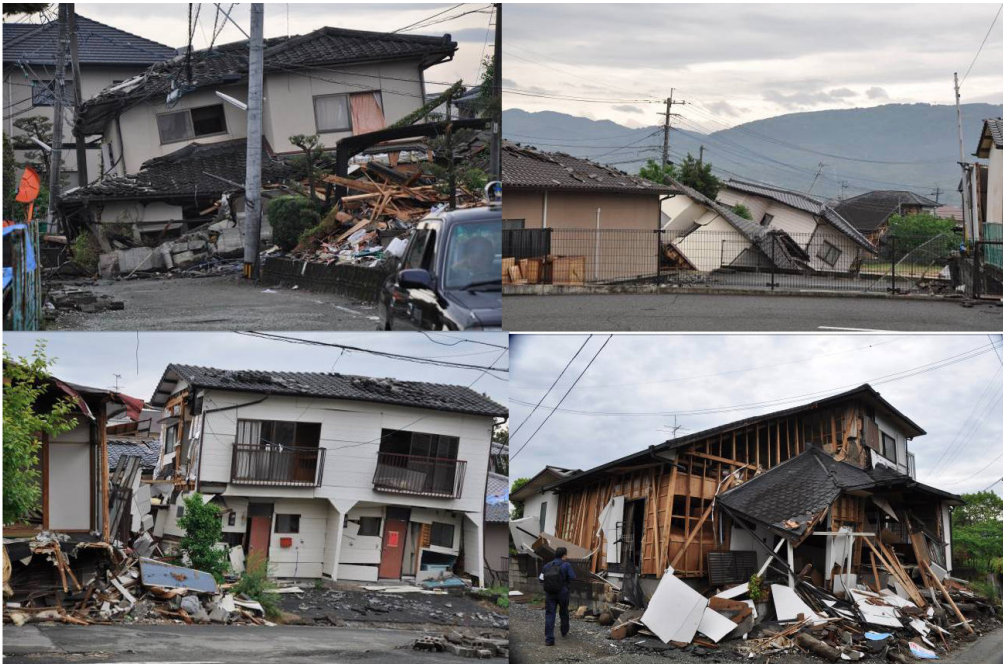
## ◆ M 町 住宅街Ⅰ

木造、2 階建て  
応急危険度判定：危険、崩壊建物多数、1 階層崩壊が数多く見られる  
筋交いの入った新耐震以降と思われる木造住宅も、崩壊はしないものの大破状態であった。

震度7を計測したM町では、多くの木造住宅が倒壊していた。瓦屋根の老朽木造住宅に崩壊しているものが多い。筋交いの入った比較的新しい木造住宅も、崩壊はしないものの大破状態のものが見られた。被害の傾向は、阪神淡路大震災と共通している。

木造住宅は1995年の阪神淡路大震災以降、接合部を金物で補強することが奨励されているが、大きな損傷を受けた木造住宅の多くでは、そうした金物の使用を確認することができなかった。また、基礎の土台から柱がはずれたケースが多く見られた。2000年の建築基準法の改正で、柱脚部に引き抜け防止用金物（ホールダウン金物）を使用することが義務付けられたが、大破した柱にそうした金物は確認できなかった。被害の大きな住宅に、ツーバイフォーのような枠組壁構法は、見られなかった。（5/9 追記：その後、京都大学の五十田教授より、崩壊事例があることを教えて頂きました。）

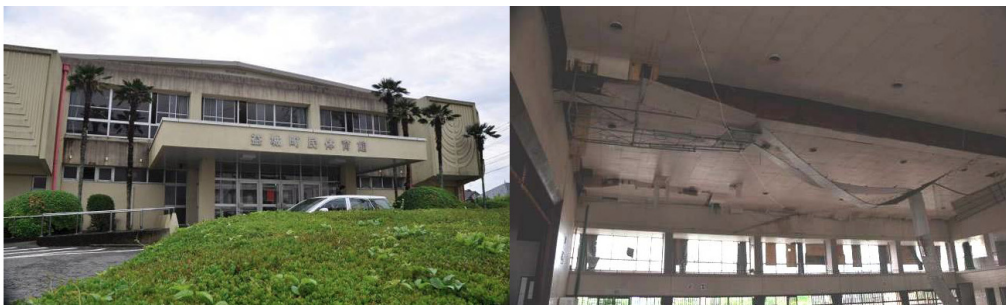
## ◆ M 町民体育館

躯体：鉄筋コンクリート造、屋根：鉄骨造、1975 年竣工  
応急危険度判定：危険、RC 造柱と鉄骨造梁の接合部破損（コンクリート片多数落下）、天井落下  
RC 造の躯体部分には顕著な損傷なし

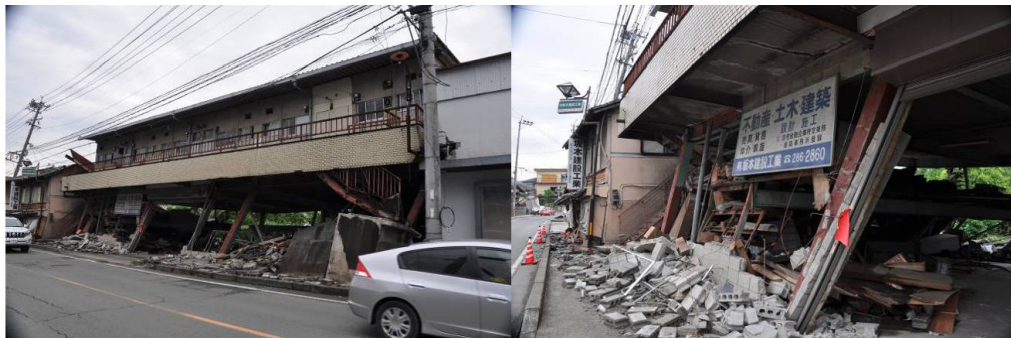
◆ M町 目抜き通りⅠ

鉄骨造、2階建て

応急危険度判定：危険（倒壊の危険有り）、1階に変形集中、柱両端に塑性変形を確認

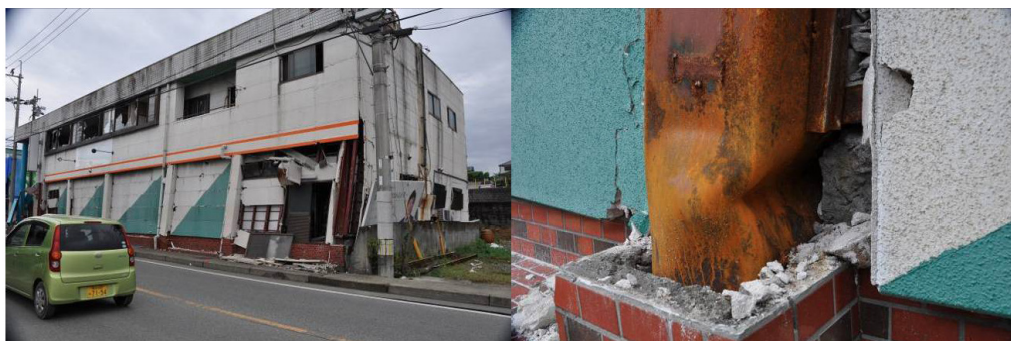
◆ M町 目抜き通りⅡ

鉄骨造、2階建て、商店

応急危険度判定：危険（倒壊の危険有り）、1階に変形集中

柱下端に塑性変形および局部座屈の発生を確認

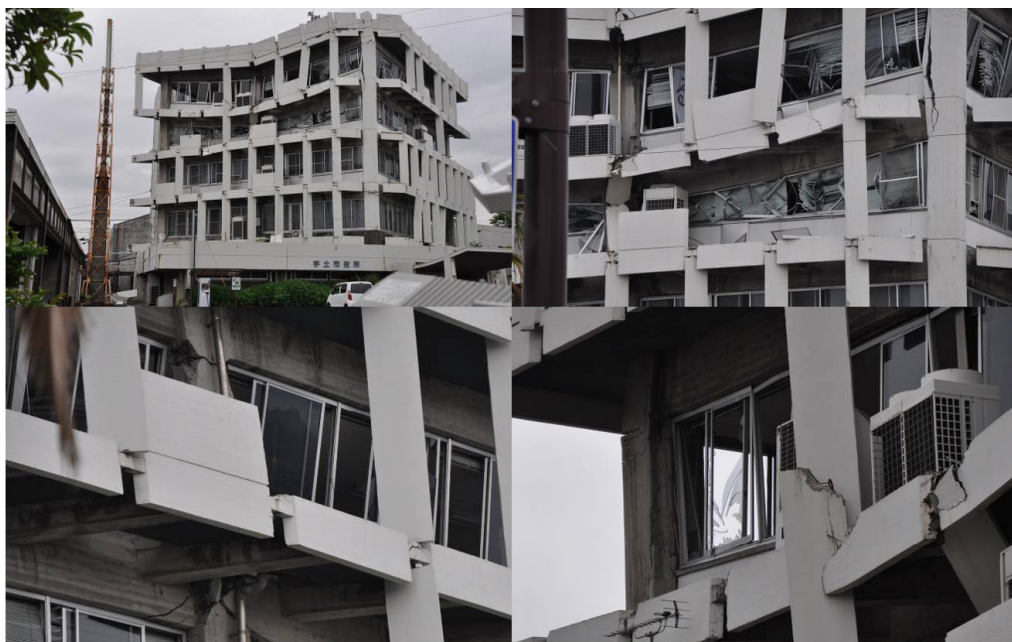
◆ U市役所

鉄筋コンクリート造、5階建て、1965年竣工

建物主要躯体は2×2スパン、4階の中柱の破壊に伴い当該階が部分層崩壊したと思われる。

4階・5階の柱端部に、多数の曲げ破壊を確認。

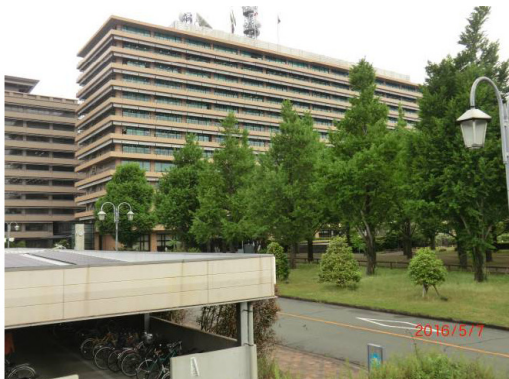
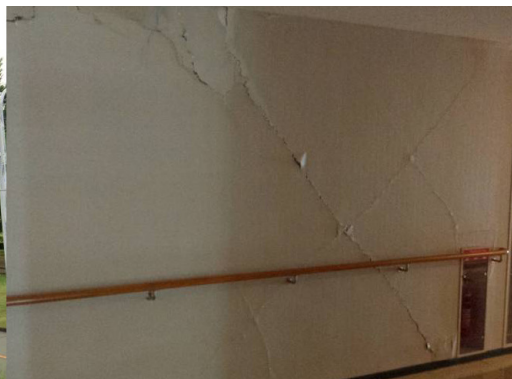
## ◆ K県庁

鉄筋コンクリート造、13階建て、1997年竣工

主要構造に顕著な損傷なし、5階の非構造壁には軽微なせん断ひび割れが観察された

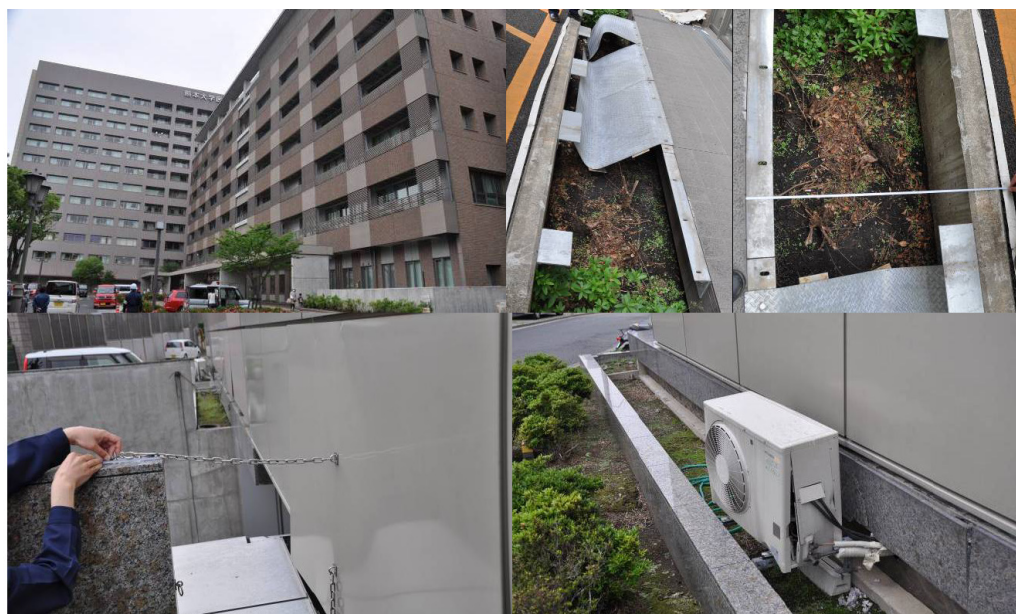
◆ K 大学医学部付属病院 診療棟・病棟

免震構造、診療棟：7階建て、2006年竣工、病棟：12階建て、2002年竣工  
 免震層の地震時最大変位は150mm以上（建物と外部壁を繋ぐ鎖（引き抜かれていた）長さより推定）  
 免震層の残留変位は50mm程度（エクspansion部の損傷したカバーより推定）  
 免震層の外に設置された室外機が損傷

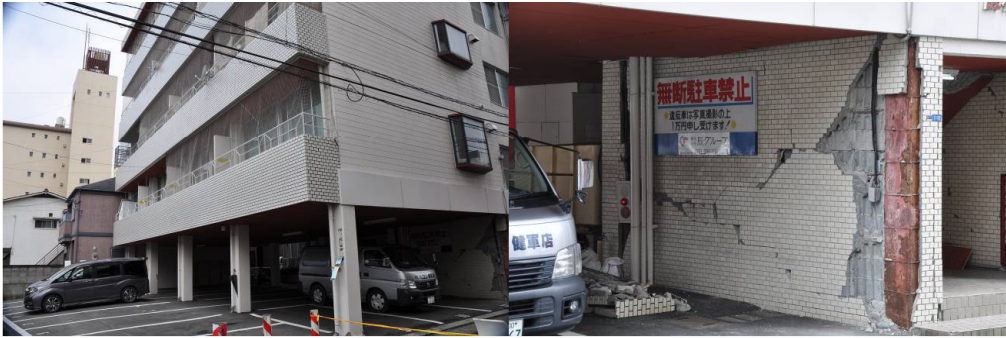
◆ K市K町

鉄骨造、5階建て

応急危険度判定：危険（壁のせん断破壊）、1階の駐車場ピロティに損傷被害が集中

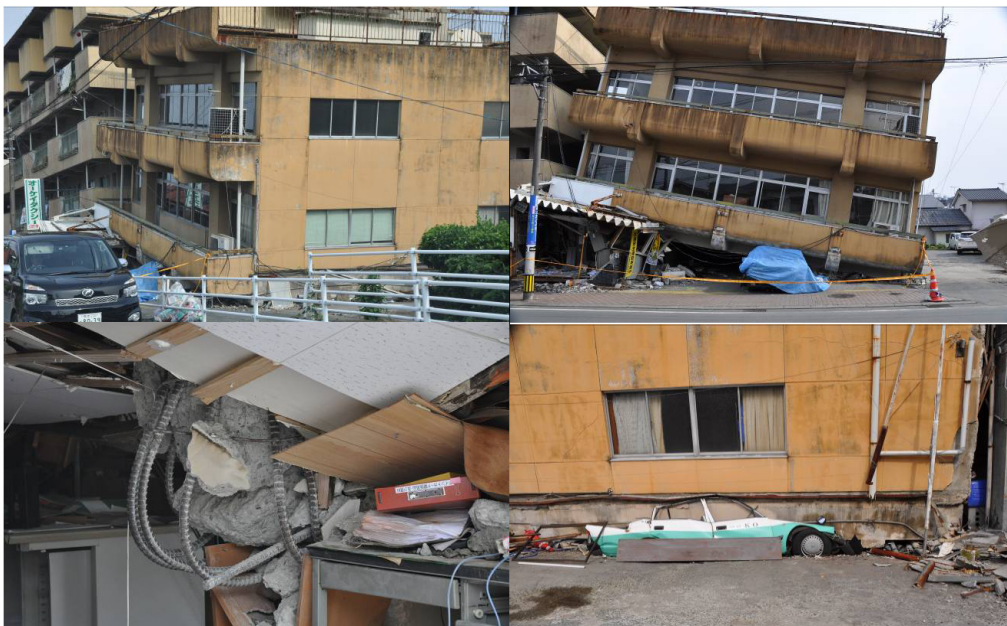
◆ K市C区①

鉄筋コンクリート造、3階建て

応急危険度判定：危険、1階の駐車場ピロティの柱が圧壊し層崩壊に至る

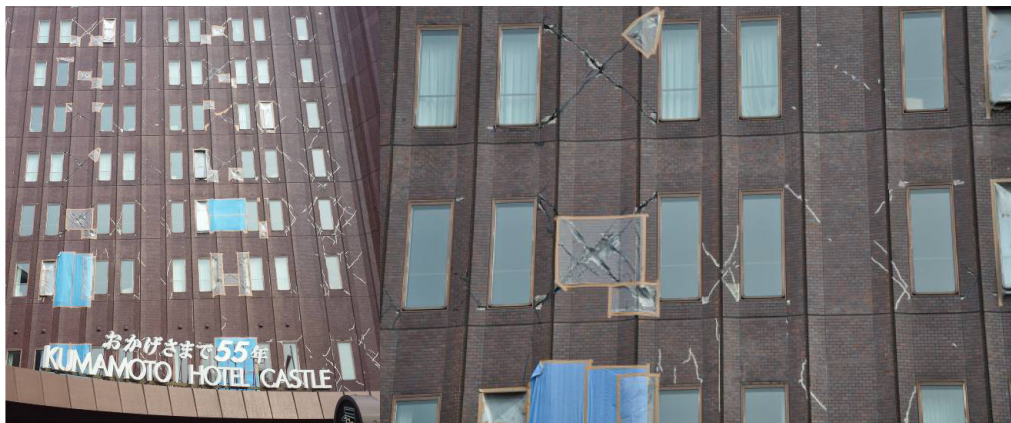
◆ K市C区②

鉄骨鉄筋コンクリート造、11階建て、1975年竣工

外壁に多数のせん断ひび割れを確認

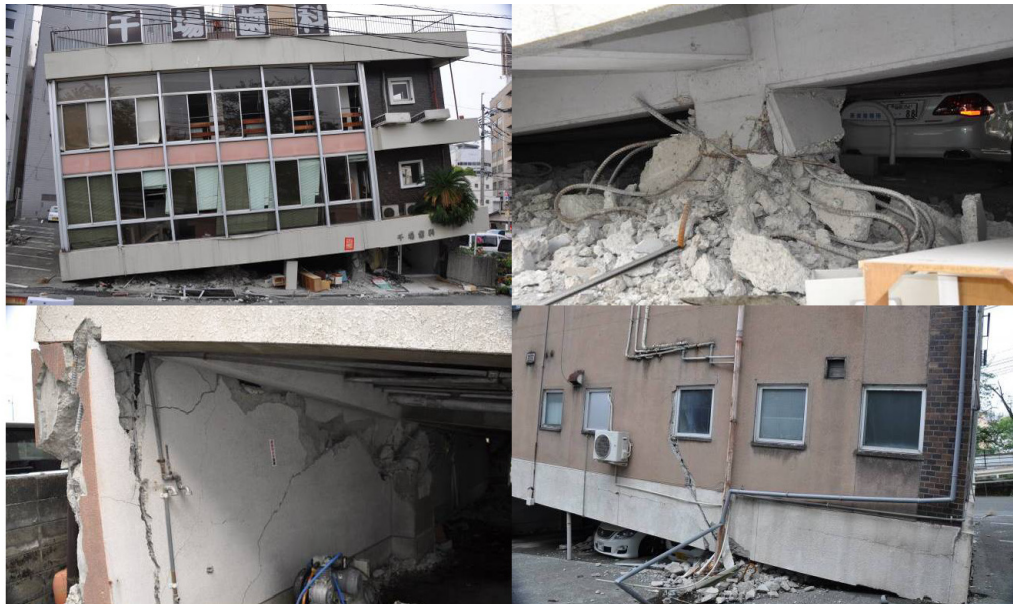
◆ K市C区③

鉄筋コンクリート造、3階建て

応急危険度判定：危険、1階の駐車場ピロティ部分の柱が圧壊し層崩壊に至る

1階は階段室側に壁が偏在しており、反対側の柱が圧壊したため建物は傾斜状態

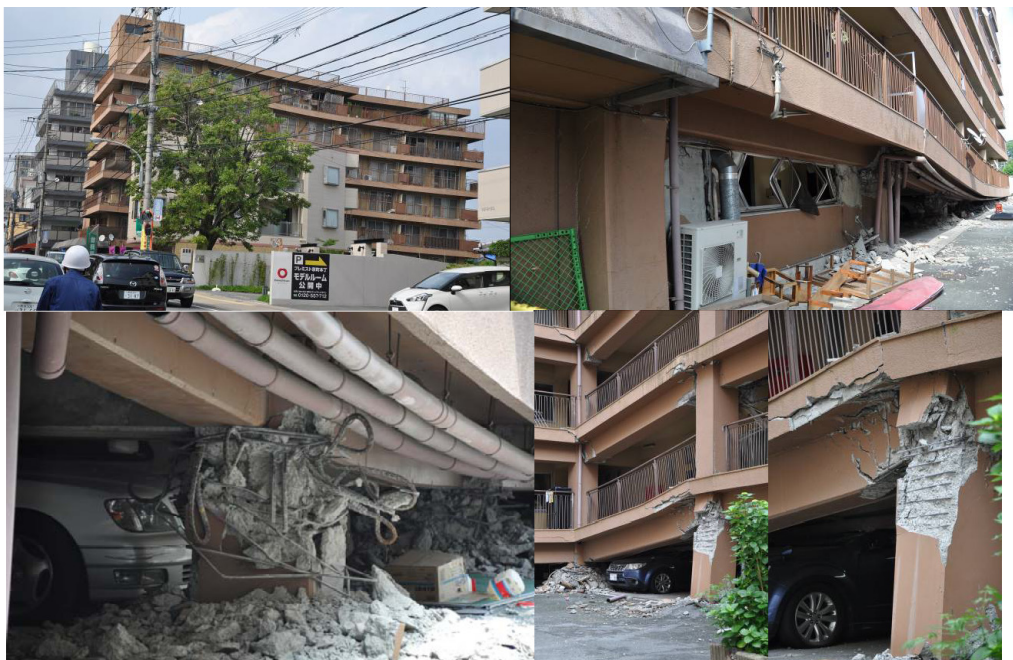
◆ K市N区

鉄筋コンクリート造、9階建て、1974年竣工

応急危険度判定：危険、1階の駐車場ピロティの柱が圧壊し層崩壊に至る

遠隔から観察する限り、せん断補強筋の間隔は@100～150mm程度と推測される。

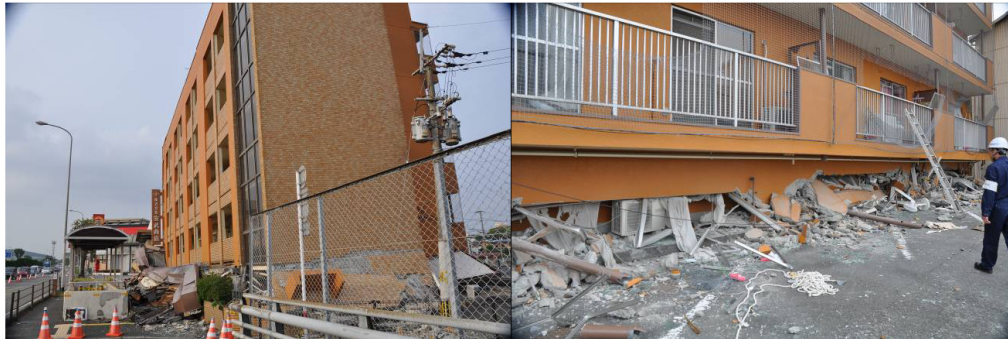
◆ K 市 H 区

鉄筋コンクリート造、5 階建て、1 階は商業用店舗、2 ～ 5 階は住居

応急危険度判定：危険、1 階の商業用店舗が圧壊し層崩壊に至る

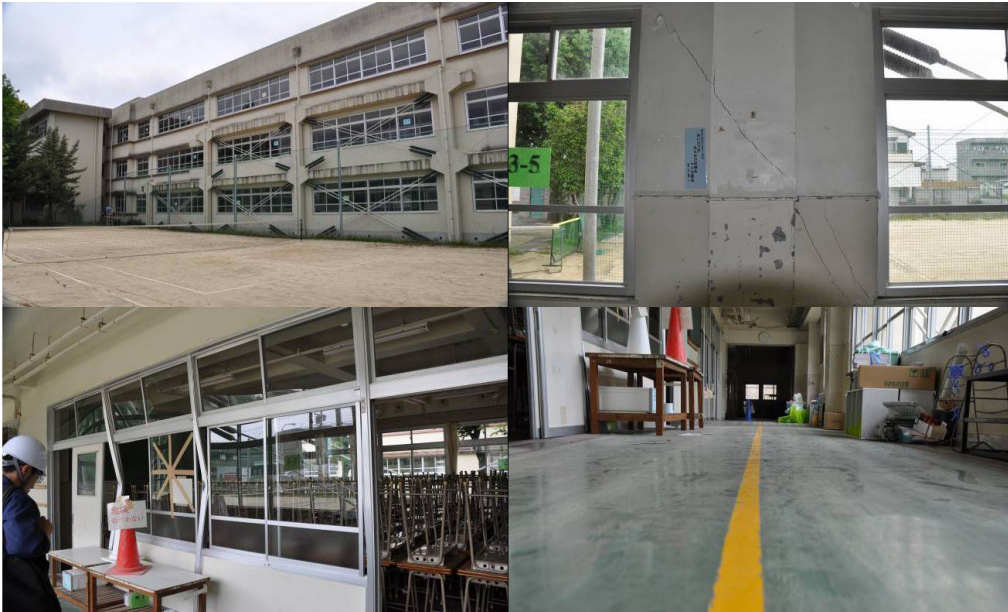
◆ H 中学校 校舎

鉄筋コンクリート造、3 階建て、1962 年竣工、鋼材ブレースにより耐震補強（1 階と 2 階）

多数の柱および袖壁に軽微なせん断ひび割れを確認

1 階廊下に隆起や沈降が発生、教室と廊下の仕切窓枠に大きな変形・損傷を確認

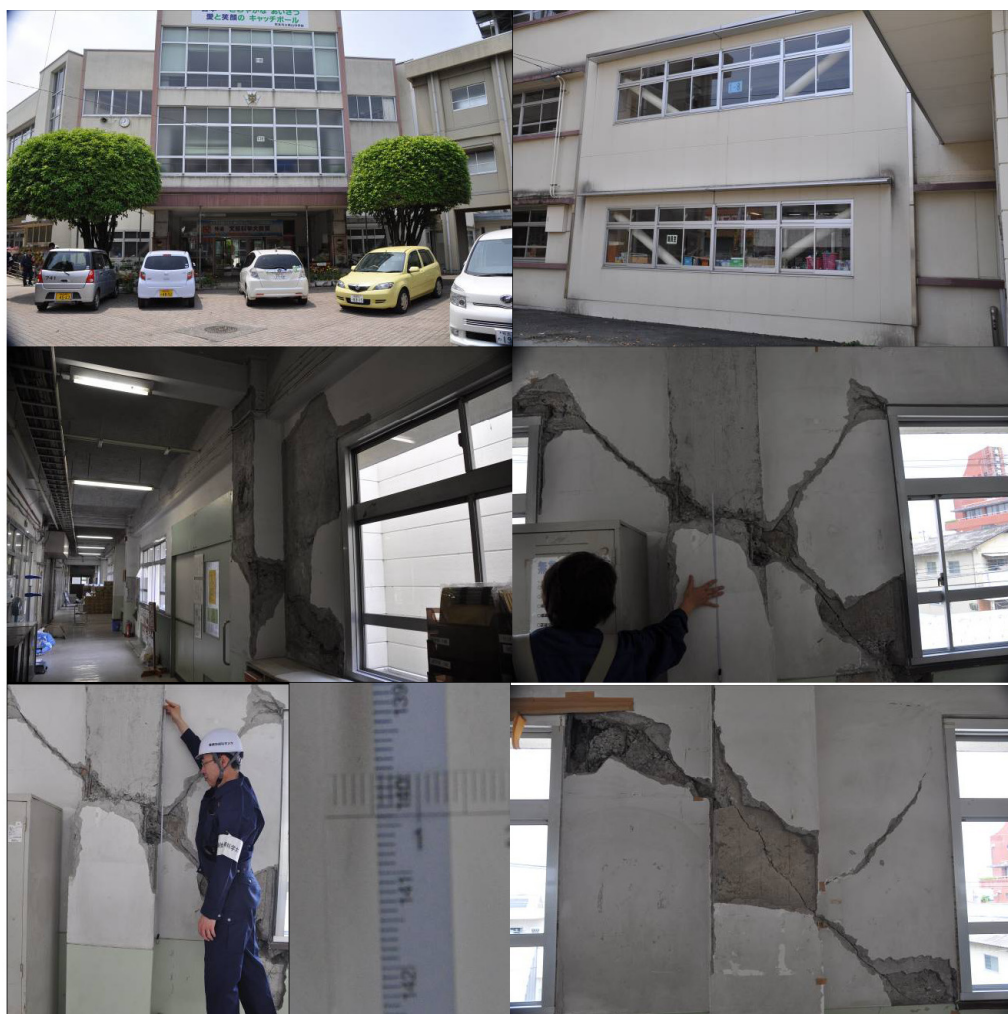
◆ O 中学校 校舎

鉄筋コンクリート造、3階建て、1959年竣工、鋼管ブレースにより耐震補強（1階と2階）  
各層の建物中央部の柱および袖壁に顕著なせん断ひび割れが発生、2階部の柱せん断ズレは約1/270  
損傷部の柱は500mm角、主筋 $\phi 13 \times 8$ 、せん断補強筋 $\phi 6 @ 250\text{mm}$ （90度フック）

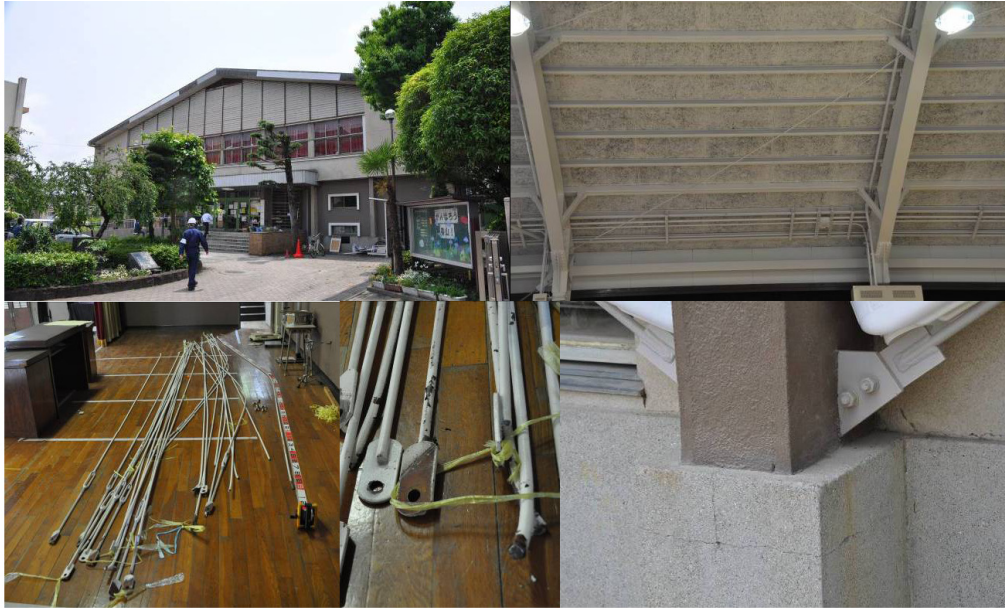
◆ O 小学校 体育館

鉄骨造、1975年竣工

天井水平ブレースの一部に脱落が発生、鉄骨柱脚の根巻き部に僅かなひび割れが認められる
