巨大地震 と 台風の 複合災害 に備える ~伊勢湾台風から60年~

【主催】国立大学法人豊橋技術科学大学 安全安心地域共創リサーチセンター

臨海部産業施設の地震・津波リスクと強靭化 ー自然災害の激甚化への対応-

近年の風水害の特徴と対策への課題

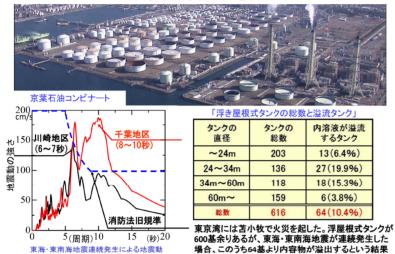
長周期地震動によるタンク内容物の溢出予測

(東海・東南海連続発生を想定)

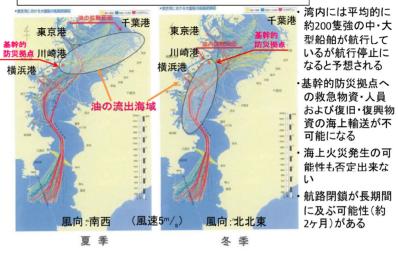
東京湾への油の流出 (国土交通省臨海部の地震被災影響検討委員会)

流出地点:京浜臨海地区(川崎市直下地震),重油流出量:12,000kl

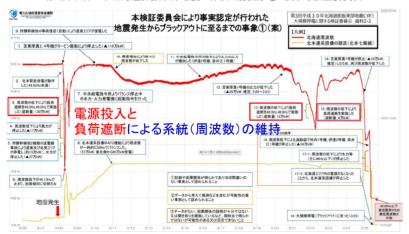
送電線地絡事故発生

- ▶ 4回線(狩勝幹線1,2号線,新得追分線,日高幹線)で地絡事故 →ジャンパー線と架線金物の接近(地震動の揺れに伴う)が原因
- ▶ 約1分後に自動で再閉路に成功 「N-4事故」
- ▶ 主系統から道東エリアを切り離し →ブラックアウトの要因
